Une complication rare de la péricardocentèse échoguidée

A rare complication of echography-guide pericardiocentesis

E.W. Pefura Yone (1,2)*, C. Kuaban (1,2)

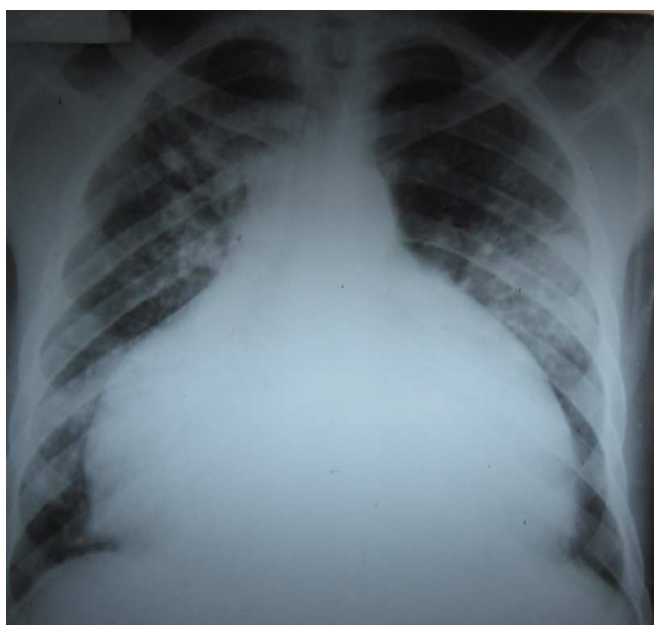
Figure 1. Radiographie du thorax avant la ponction péricardique. Cœur en calebasse en rapport avec un épanchement péricardique abondant, infiltrats tuberculeux bilatéraux.

sance cardiaque droite. Le taux de lymphocytes T CD4 était à $296 /\text{mm}^3$. Le liquide péricardique était jaune citrin, exsudatif et lymphocytaire. L'échocardiographie réalisée avant la ponction avait objectivé un épanchement péricardique circonférentiel de grande abondance, fibrineux et cloisonné, sans signes de tamponnade. Des radiographies du thorax de face ont été faites avant (Fig. 1) et après (Fig. 2) la ponction péricardique.
